**Comune di CROPALATI**  
Provincia di COSENZA

Adeguamento tecnologico e servizi "Smart" per  
l'efficientamento dell'impianto di illuminazione pubblica

Oggetto: **Rilievo e restituzione grafica ed analitica dello stato di fatto degli impianti di illuminazione pubblica.**

**Q10- CONTRADA CASTAGNA SN:IT001E763039161  
COORDINATE GEOGRAFICHE  
39.50725307 - 16.71292886**

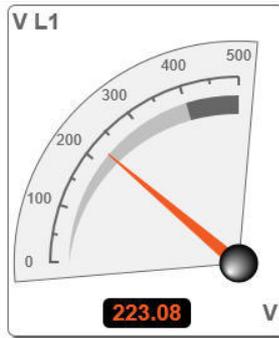
### Valori di Tensione di fase

V L1 AVG <b>224.97 V</b>	V L2 AVG <b>107.43 V</b>	V L3 AVG <b>106.94 V</b>	A L1 AVG <b>0.28 A</b>
A L2 AVG <b>0 A</b>	A L3 AVG <b>0 A</b>	V L1-L2 AVG <b>118.61 V</b>	V L2-L3 AVG <b>0 V</b>
V L3-L1 AVG <b>119.06 V</b>	kW L1 AVG <b>0.06 kW</b>	kW L2 AVG <b>0 kW</b>	kW L3 AVG <b>0 kW</b>
kvar L1 AVG <b>-0.02 kvar</b>	kvar L2 AVG <b>0 kvar</b>	kvar L3 AVG <b>0 kvar</b>	kVA L1 AVG <b>0.06 kVA</b>
kVA L2 AVG <b>0 kVA</b>	kVA L3 AVG <b>0 kVA</b>	PF L1 AVG <b>0.93</b>	PF L2 AVG <b>0</b>
PF L3 AVG <b>0</b>	Hz AVG <b>49.99 Hz</b>	V LN EQV AVG <b>146.44 V</b>	V LL EQV AVG <b>79.22 V</b>
A EQV AVG <b>0.42 A</b>	kW TOT AVG <b>0.06 kW</b>	kvar TOT AVG <b>-0.02 kvar</b>	kVA TOT AVG <b>0.06 kVA</b>
PF TOT AVG <b>0.93</b>	ASY VLL AVG <b>100 V</b>	ASY VLN AVG <b>53.58 V</b>	ASY A AVG <b>2 A</b>
AN AVG <b>0.26 A</b>	Thd L1 AVG <b>1.42 %</b>	Thd L2 AVG <b>1.94 %</b>	Thd L3 AVG <b>1.93 %</b>
Thd A1 AVG <b>0 %</b>	Thd A2 AVG <b>0 %</b>	Thd A3 AVG <b>0 %</b>	Thd L12 AVG <b>2.82 %</b>

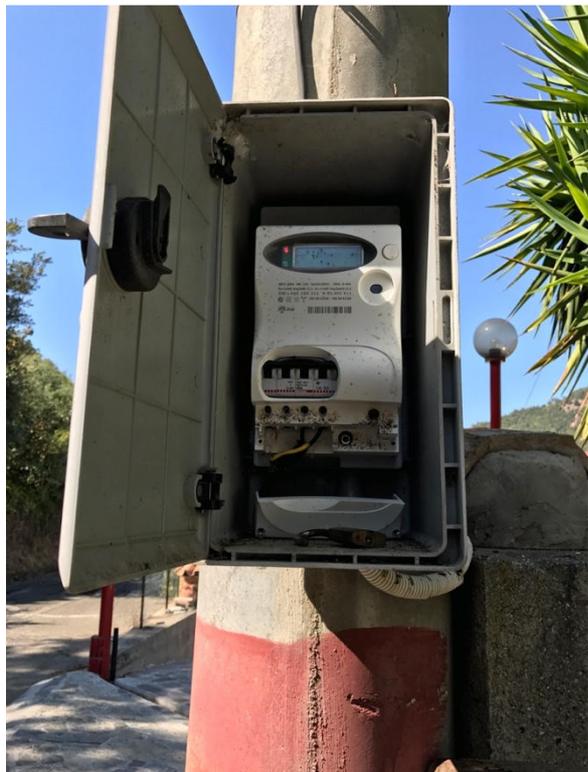
FOTO 1. – GRUPPO DI MISURA Q10

<b>QUADRO ELETTRICO</b>	Q10	
Posizione:	CONTRADA CASTAGNA	
Fornitura ENEL:	Gruppo di misura ENEL MONOFASE posizionato in armadio in VTR installato su palo in cemento; Quadro elettrico posizionato in un secondo armadio in VTR a palo. (Foto 1, Foto 2)

Riferimenti ENEL:	Indirizzo: Contrada Castagna N° Utente: 763039161 COD. POD: I T001E763039161	
Tipo armadio:	Armadio in VTR con porta cieca, contenente gruppo di misura e dispositivi di comando e sezionamento dell'impianto.	
Dispositivi di protezione/comando:	Teleruttore comandato da sensore crepuscolare.	
Condizioni:	Armadio gruppo di misura: Pessime Quadro elettrico: Pessime

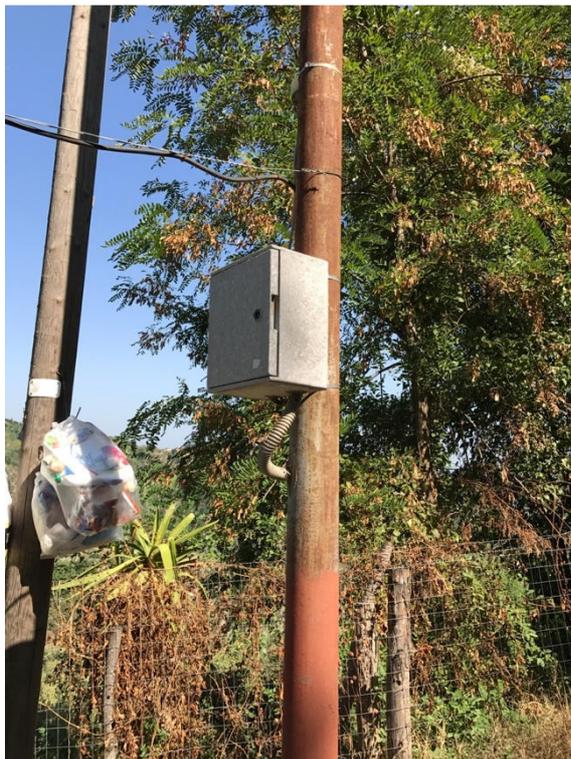
FOTO 2. – QUADRO ELETTRICO Q10.

Il quadro elettrico esistente versa in pessime condizioni, in quanto non sono presenti i dispositivi di protezione dai contatti indiretti, è inoltre necessario un ripristino dei dispositivi di comando e relative morsettiera.

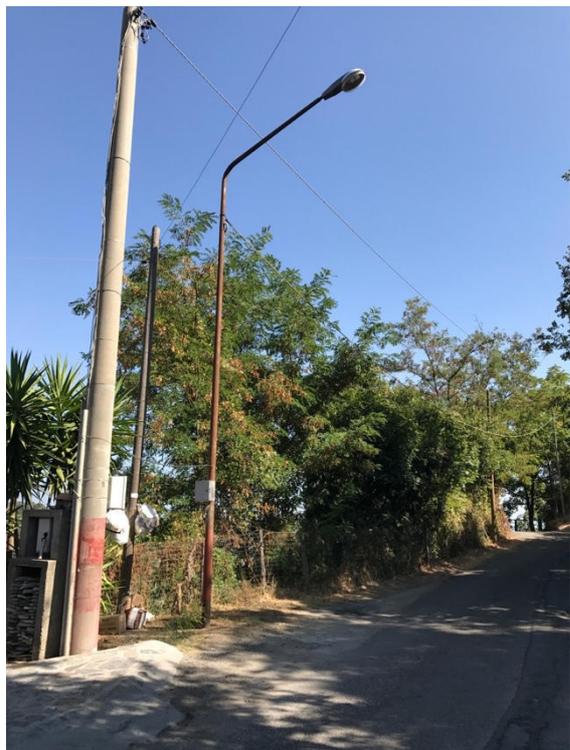
FOTO 3. – FRUSTA LED E27

<b>DESCRIZIONE:</b>	Frusta LED E 27 (Foto 3)

Quantita':	2	
Derivazione:	morsettiere in apposite cassette di derivazione a palo, Classe I d'isolamento	
Protezione:	Nessuna	
Tipo di cavo:	N1VV-K sezione 3x1,5 mm <sup>2</sup> + condut. G/V N07V-K sez. 1,5 mm <sup>2</sup> (dalla morsettiera all'apparecchio elettrico)	
Condizioni:	Da effettuare operazioni di manutenzione ordinaria su tutti i corpi illuminanti;	
<b>APPARECCHIO ILLUMINANTE</b>		
Tipo/marca:	Armatura stradale	
Tipo di lampada:	30W LED	
Condizioni:	Discrete	
<b>PALI</b>		
Tipo/Altezza:	Frusta di acciaio verniciato/zincato, hft= 7m	
Sbraccio:	SI; Lunghezza L=1,5m	
Conchiglia di connessione/morsettiera:	SI	
Condizioni:	Discrete	
Messa a terra:	Non presente	
Note:	Da effettuare operazioni di manutenzione ordinaria su tutti i pali.

La maggior parte dei sostegni/pali necessita di interventi di manutenzione ordinaria (Verniciatura, Pulizia, ripristino morsettiera/conchiglia).
